出國報告（出國類別：驗收）

「巴拿馬水資源與  
再生能源技術協助計畫」  
驗收報告

# 「巴拿馬水資源與再生能源技術協助計畫」協助驗收報告

#### 3.1 母樹園區—駐巴拿馬技術團 4kWp 太陽光電發電系統驗收紀錄

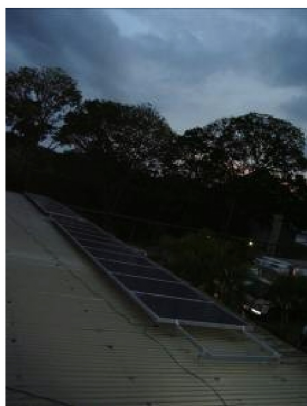
4kW 太陽能模組

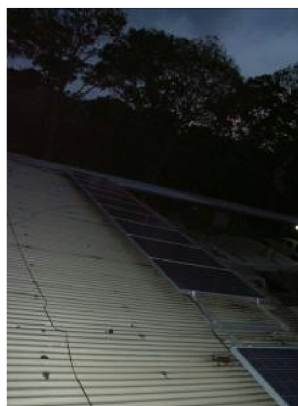
4kW 太陽能模組

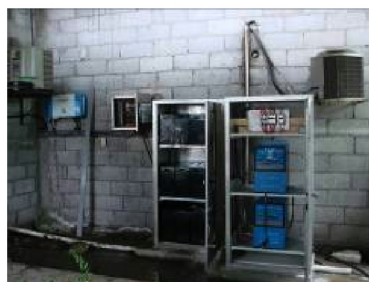
現場電池安裝情形

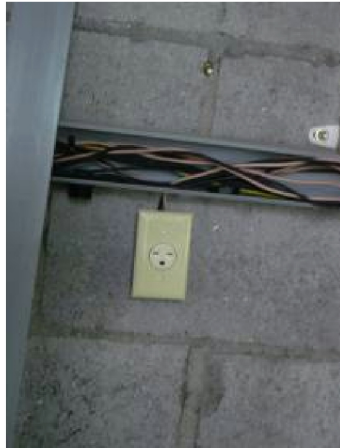
現場部分回路緊急用電出口

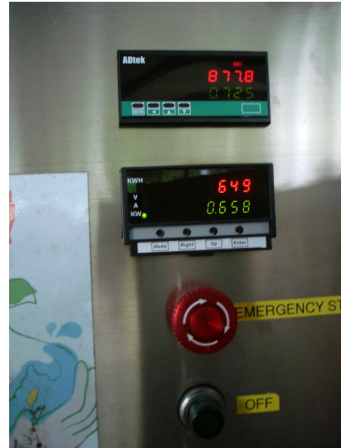
現場發電資料監測儀表

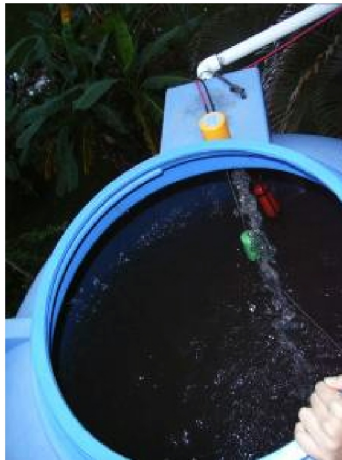
已安裝兩段式水位控制器(開)

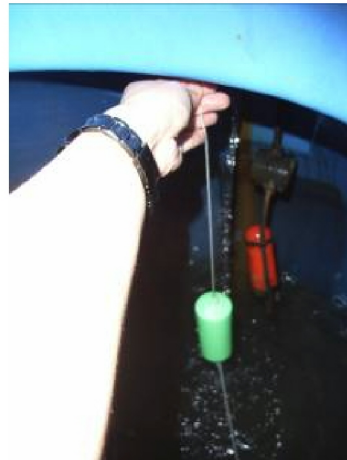
已安裝兩段式水位控制器(關)

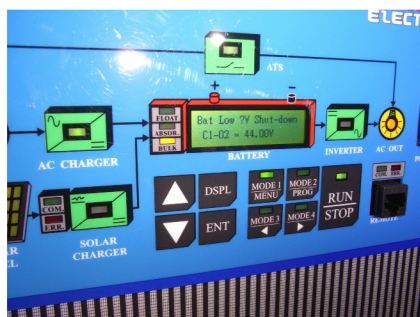
現場系統低電壓保護

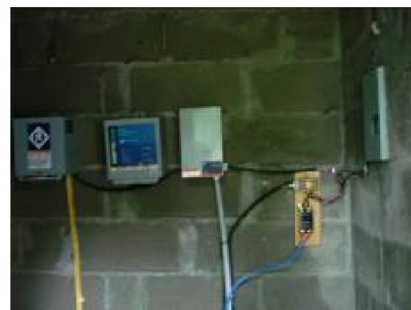
現場系統具備馬達緩起動器(1.5 匹馬力)

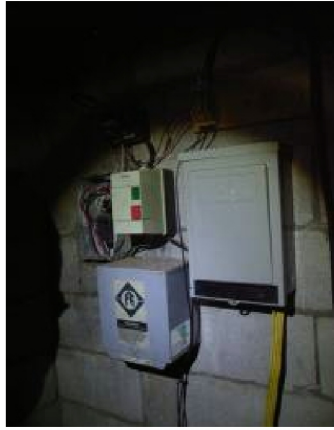
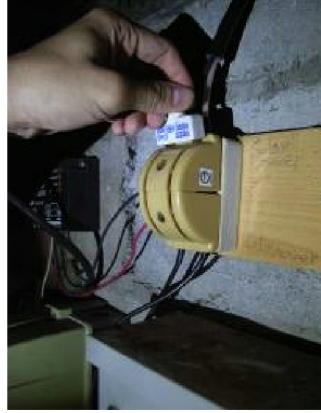
現場系統具備馬達緩起動器(2匹馬力) 現場系統具備緊急手動斷電裝置

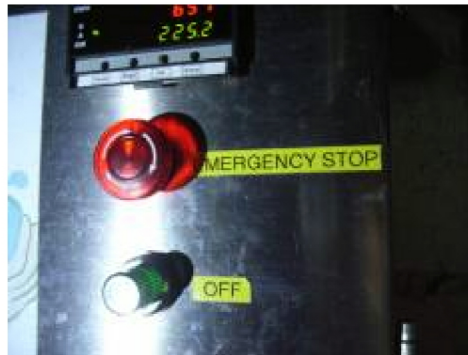
現場系統具備緊急手動斷電裝置

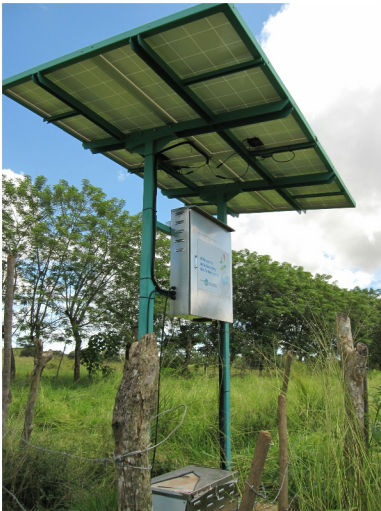
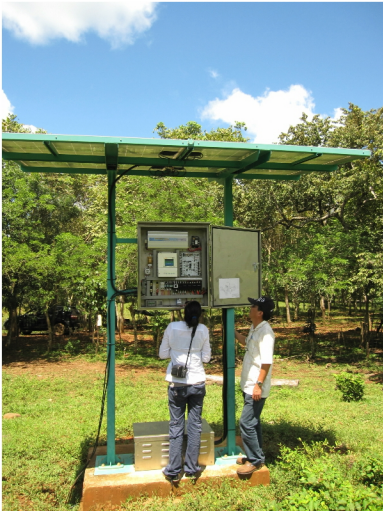
| 檢 視 | 照 片 |
|---|---|
| 獨立型 PV 系統故障系統-1 | 獨立型 PV 系統故障系統-2 |

- (1) 巴國農業部門及受益戶農民對此獨立型抽水系統之捐贈，均持正面且感激心情，惟因系統較為複雜，導致維護保養不易，系統損壞時未能即時修復而多有怨言，以巴國偏遠地區市電未達之處廣擴，太陽光電抽水提供畜牧及農業用水確有其需求，然系統設計應以簡易、強健及易於維護為考量，以發揮實質效益。
- (2) 經與承包廠商確認，獨立型故障系統於維修及故障排除之後，目前仍有 8 處無法正常運轉，其中母樹園區附近有 2 處，主要為抽取地表水之系統，因豪雨引起之洪水淹末抽水馬達而故障；第三農區有 6 處故障，其中 4 處為蓄電池或相關元件被偷而無法正常動作，另 2 處似乎是井水因豪雨污濁而導致抽水馬達故障。建議廠商應與巴國農業部門說明故障原委，並經故障原因判別確認，若是人為或天然災害所造成之損害，設備費用應由受益戶或巴國農業部負擔(可先以備品維修)，並由廠商提供維修服務，若為自然損壞，則應由廠商提供免費之保固維修服務。
- (3) 廠商與受益戶及巴國農業部門應有良好的溝通管道，釐清相關權責，方能迅速排除故障，解決問題，以免造成雙方之誤解。
- (4) 本案若可提供巴國 1 名技術人員到台學習 PV 相關技術，對後續系統的維護保養及巴國的技術提昇，或將有所助益。

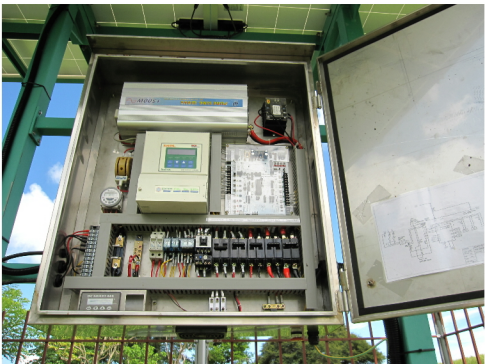
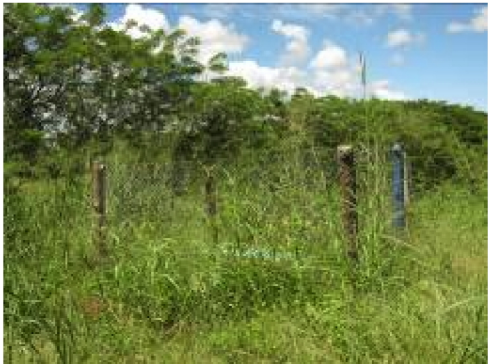
| 檢 視 | 照 片 |
|---|---|
| 獨立型 PV 系統故障系統-3-昆蟲入侵 | 獨立型 PV 系統故障系統-4-僅剩基座 |
